Dato: 21.02.2020  
Sagsnr.: 182598C

# TILSTANDSRAPPORT

## AB JULIUS

AB Julius  
Finsensvej 49-51, Julius Valentiners Vej 22-40 og P.G. Ramms Allé 66  
2000 Frederiksberg

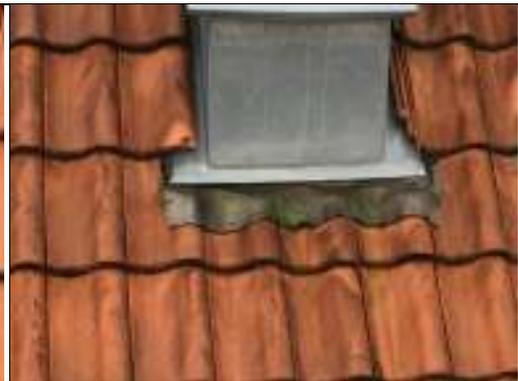
Defekt inddækning  
faldstammeudluftning

Huller ind ved inddækning taghætte

*Det anbefales at man udbedrer alle skader på taget nu, så skaderne ikke udvikler sig og for minimering af risiko for følgeskader på de øvrige bygningsdele."*

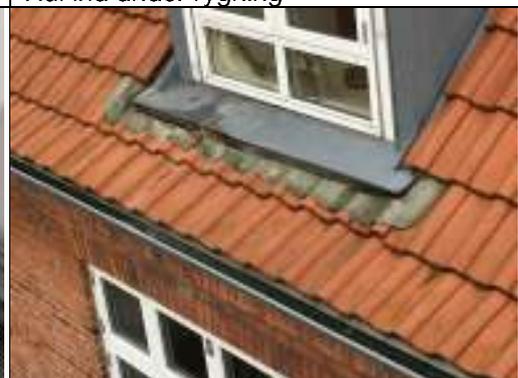
Forkert udført inddækning ved vindue

Ikke korrekt afvanding fra inddækning

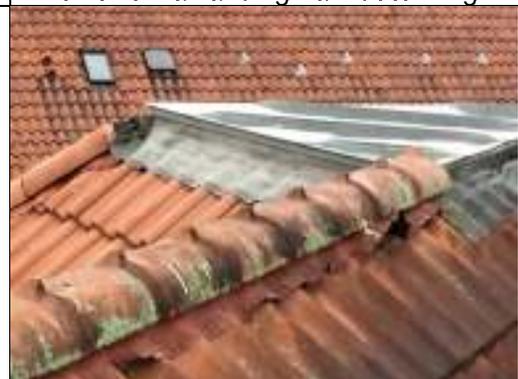
Træværk på kvist

Defekt inddækning ved zinktag

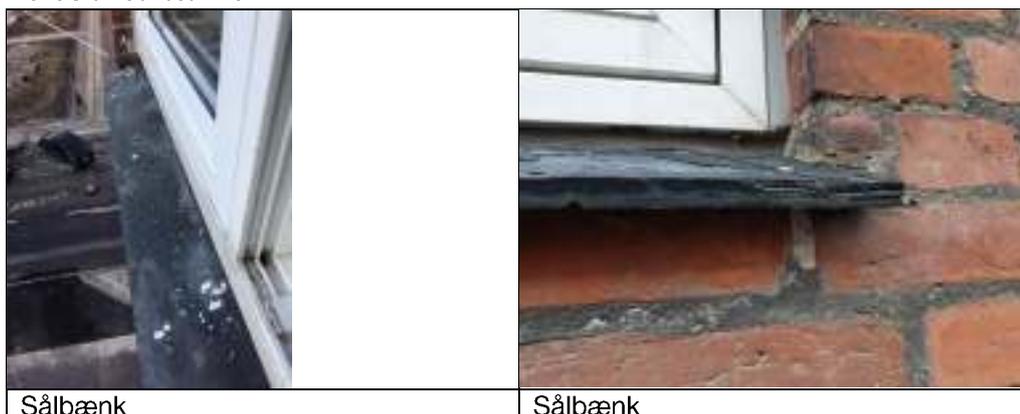
Sålbænke er flere steder med afskallende overflade og skader i forkanter. Generelt fremstår de i dårlig stand.

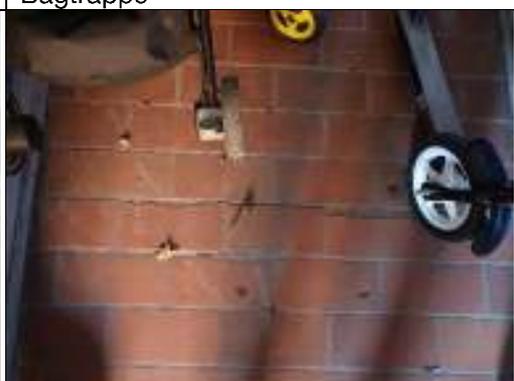
Indgangsparti med terrazzo eller klinker fremstår mange steder med revner og forskydninger, hvor der ligger bærejern i dækket.

Hovedtrappe, revner ved bærejern

Revner i gulvene skyldes formentlig, at bærejernene er begyndt at udvide sig pga. rust. Hvornår gulvene bør udskiftes, er afhængig af bærejernenes tilstand, hvilket bør undersøges nærmere, og tilstanden bør følges.

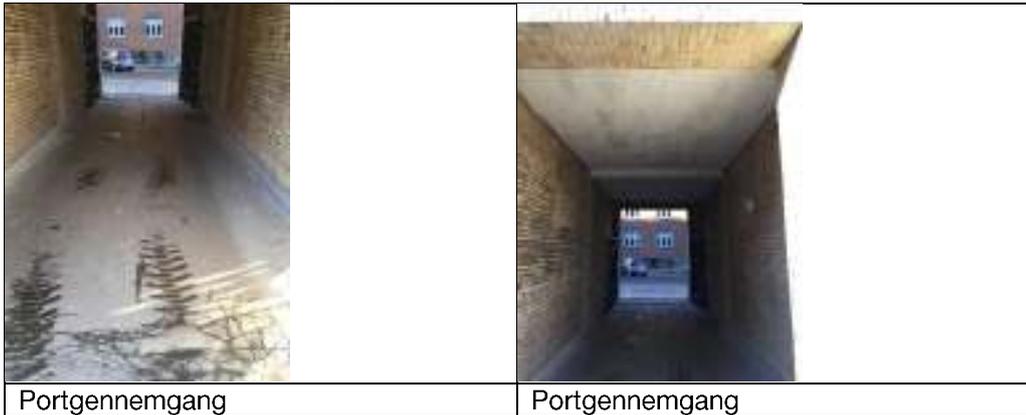
Loft fremstår i rimelig stand med nogle revner.

Portdør er for nylig skiftet til en ny.

Loft kan med fordel efterisoleres nedefra for at forbedre de energimæssige forhold i boligen, der ligger over portgennemgangen.

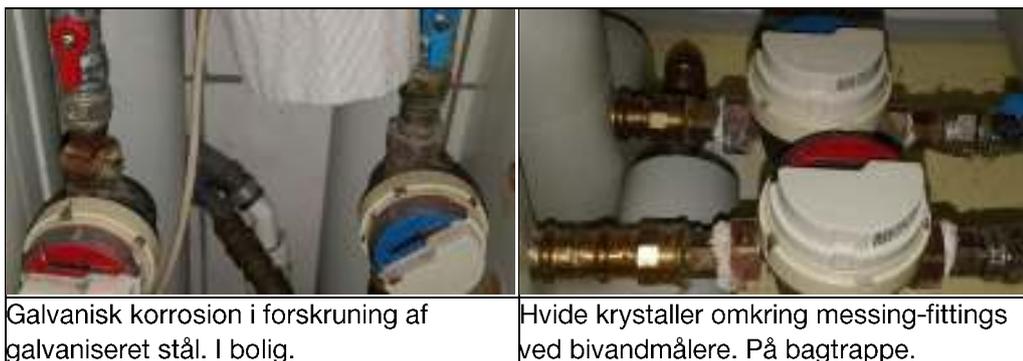
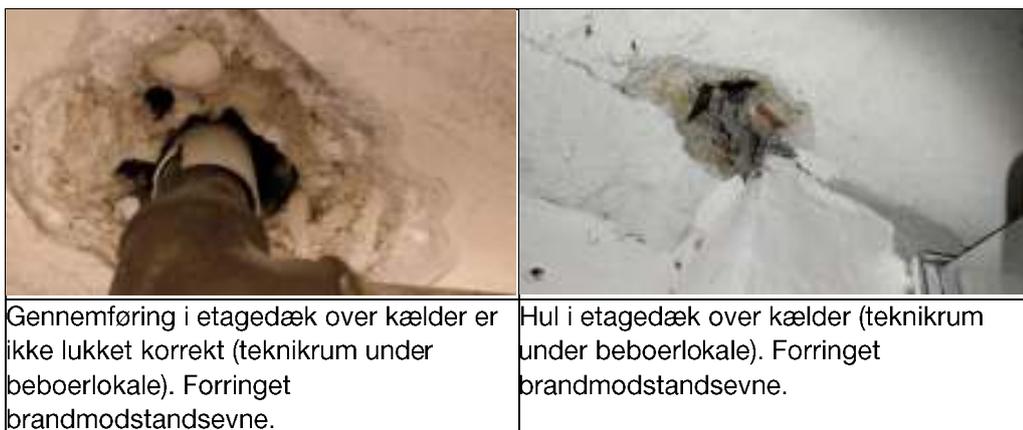
Der er observeret udtræk af hvide krystaller omkring fittinger til bivandmålere. Både nippel på vandmåleren og forskruningen er generelt udført i messing. Krystallerne kan være et korrosionsprodukt eller måske et zinksalt. Nogle steder har man brugt forskruninger af galvaniseret stål, og her er observeret kraftig galvanisk korrosion. Der kan være risiko for brud.

Der er observeret gennemføringer i etagedækket over kælderen, der ikke overholder krav til brandmodstandsevne. Brugsvandsinstallationen som helhed vurderes at være i god stand, dog med forbehold for, at korrosion ved vandmålere udbedres.

Brugsvandssystemet er nyt og i god stand. Dog med korrosionsangreb omkring fittings til bivandmålere, som bør udbedres snarest.

Bivandmålerne har en alder, der betyder, at målerne skal kontrolleres eller udskiftes i indeværende år. Det anbefales at udskifte målerne. De korrosionsramte forskruninger udskiftes ved samme lejlighed. Der kan monteres målere og forskruninger med højere korrosionsbestandighed. Udgiften til udskiftning af målere vurderes at være ca. 450.000 kr. (forudsat 548 målere/4 pr. bolig).

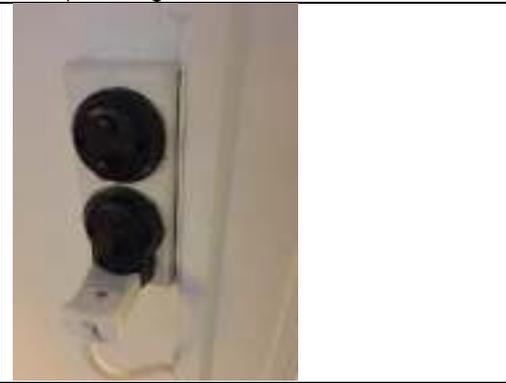
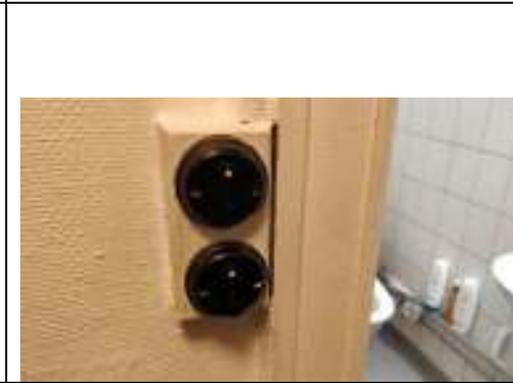
<p>2 forskellige typer 6A afbrydere og stikkontakt i træunderlag.</p>	<p>6A afbrydere, i træunderlaget.</p>

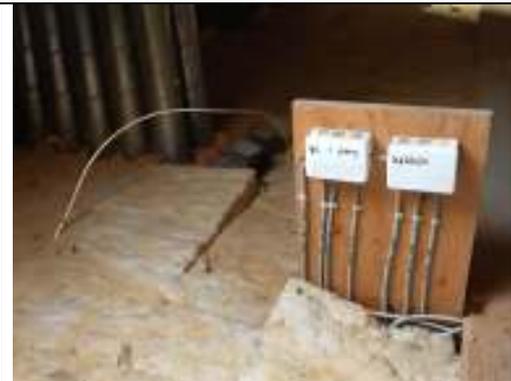
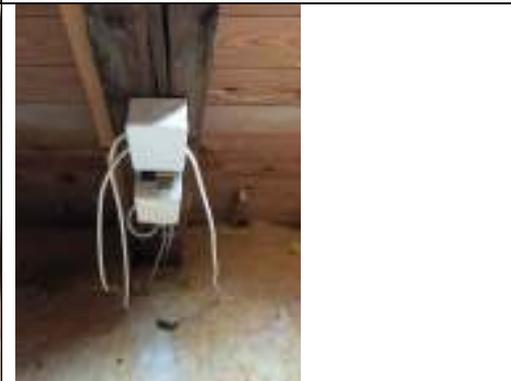
<p>Installationer på loftet. Alle installationer og samlinger skal holdes i egen bolig.</p>	<p>Installationer på loftet. Alle installationer og samlinger skal holdes i egen bolig.</p>

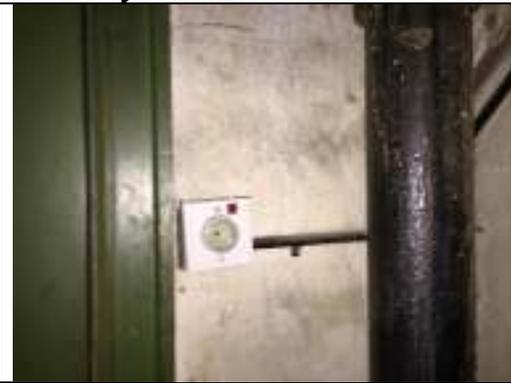
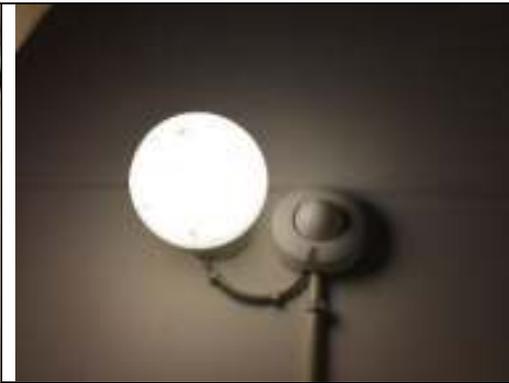
A photograph of a round, glowing light fixture mounted on a dark wall. To its right is a circular PIR motion sensor mounted on the wall.
<p>Defekt columbustryk på loft.</p>	<p>Loftlys suppleret med PIR-føler.</p>

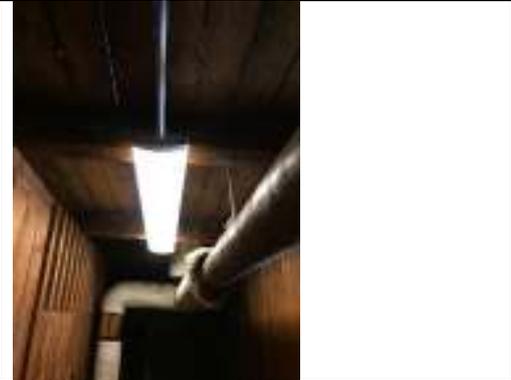
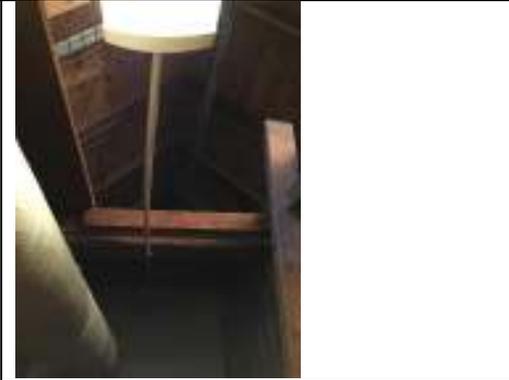
A photograph showing a light fixture hanging from the ceiling in a dark, narrow passage, possibly a staircase or hallway.
<p>Belysningsarmatur på loft.</p>	<p>Lysinstallationer på loft, ført igennem opgang til spidsloft. Installationen hænger løst/frit.</p>

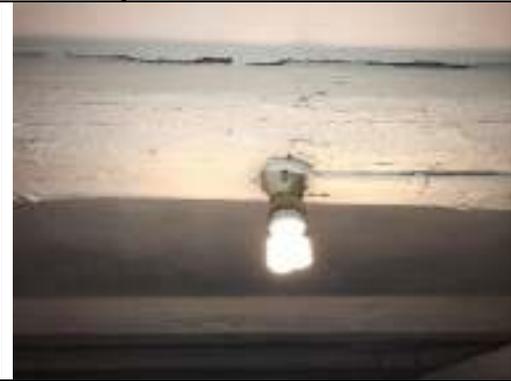
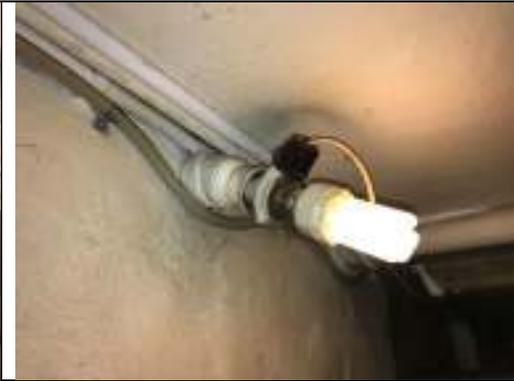
<p>Fatning med lyskilde uden afskærmning.</p>	<p>Fatning med lyskilde uden afskærmning, her monteret med ulovlig snydeprop.</p>

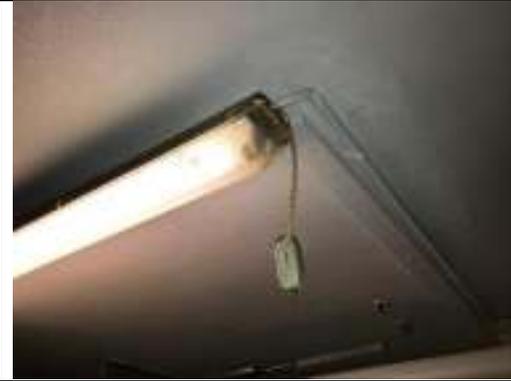
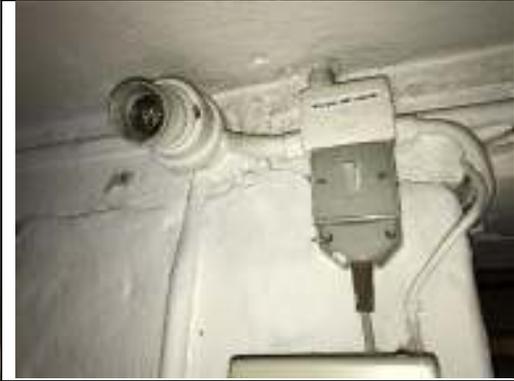
<p>Belysningsarmatur i loft med ledningsafbryder hængende frit ned fra loftet.</p>	<p>Fatning uden lyskilde med direkte adgang til spændingsførende dele.</p>

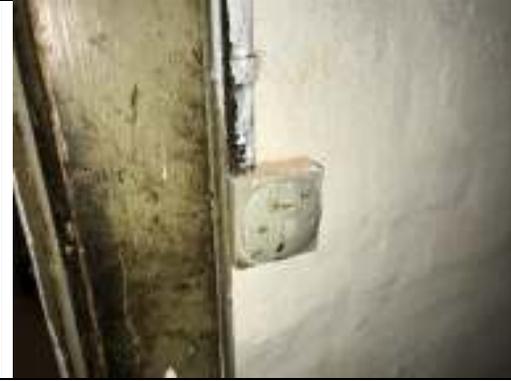
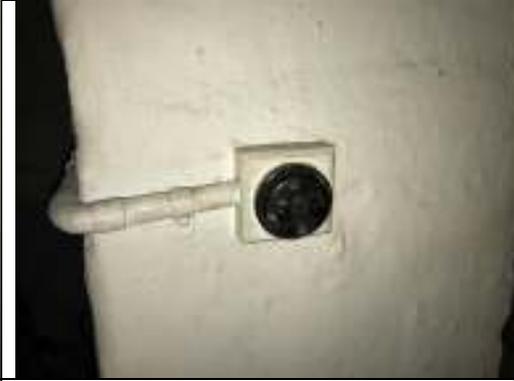
<p>Gammel fittingsinstallation med stofledninger.</p>	<p>Gammel fittings installation med stofledninger og 6A afbryder i træunderlag.</p>

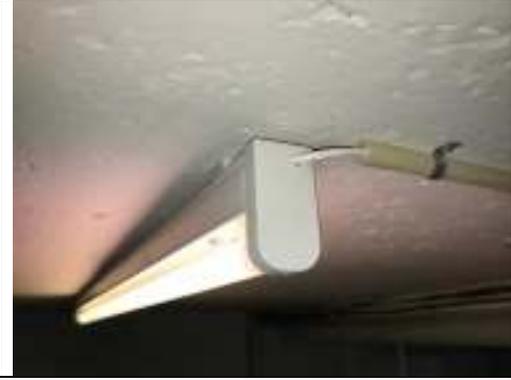
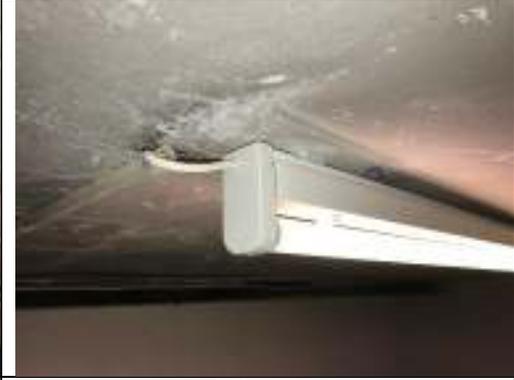
<p>Belysningsarmatur på loft med uaflastet 2 x 0,75 mm<sup>2</sup> lampeledning indført direkte i armaturet.</p>	<p>Belysningsarmatur på loft med uaflastet 2 x 0,75 mm<sup>2</sup> lampeledning indført direkte i armaturet.</p>

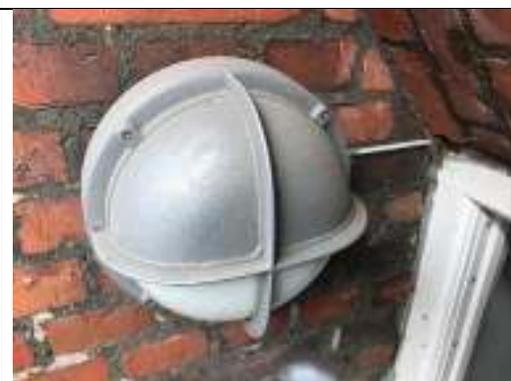
Trappebelysning ved nr. 66 med løst armatur.	Pullerter i gårdhave.

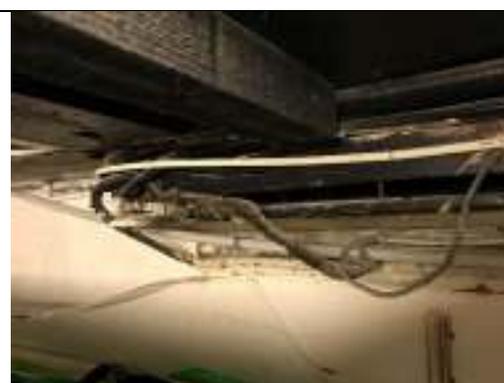
Installationer i kælderen, gamle fittingsinstallationer med stofisolerede ledninger. Rørdåsen mangler låg.

Gammelt tjærearmeret kabel og løse installationer.

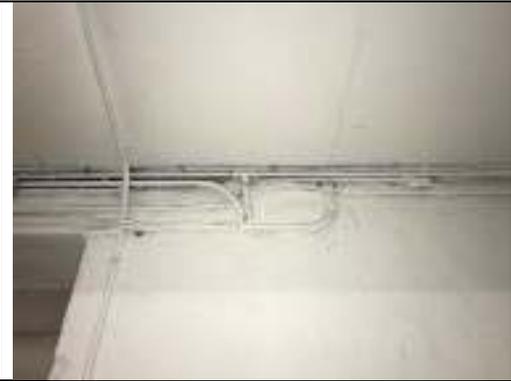
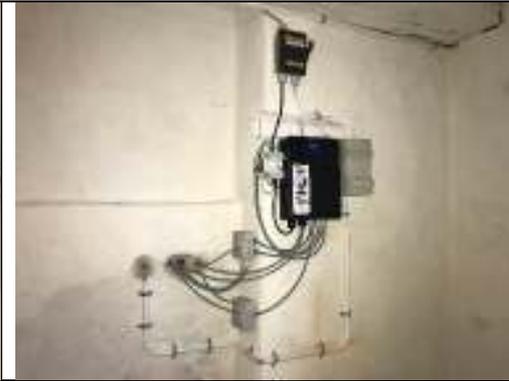
<p>Installationer i kælderen, gamle fittingsinstallationer med stofisolerede ledninger.</p>	<p>Port-styring i kælderen med frie ledninger og åben samling. Der skal etableres en ny kapsling.</p>

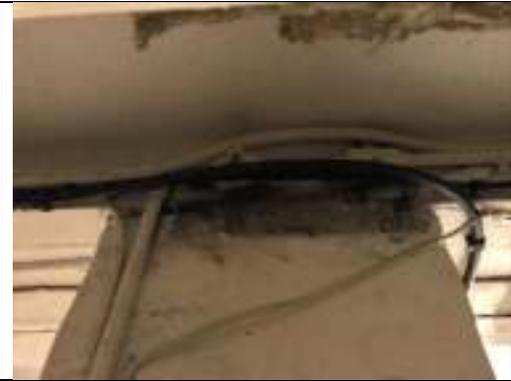
<p>Installationer i kælderen, gamle fittingsinstallationer med stofisolerede ledninger. Med berøringsfare.</p>	<p>En af ejendommens jordledere er blevet demonteret og hænger løst. Der skal etableres nye jordledere.</p>

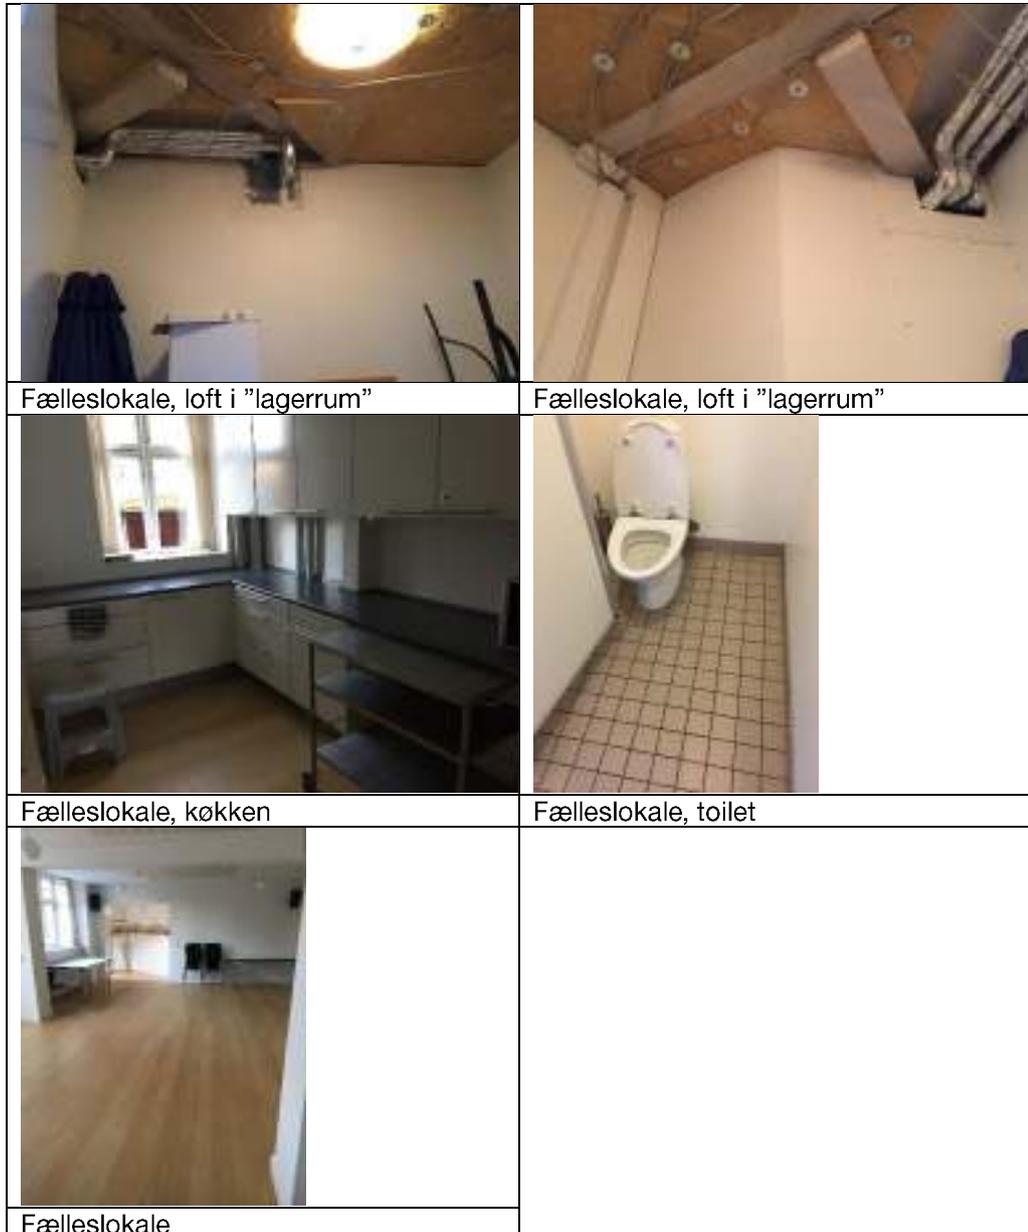
Til beboerlokalet er der et lagerrum. I rummet er loftet afsluttet med isolering, og der er huller ind til skakt.

Det bør undersøges ved destruktive undersøgelser, om de brandmæssige forhold er i orden i skakter og adskillelse ind mod naboelighed, da det ufuldstændige arbejde kan antyde, at adskillelser ikke er i orden. Loftet skal færdiggøres, da det udgør en brandadskillelse mod overboen.
