Dato: 21.02.2020  
Sagsnr.: 182598C

# TILSTANDSRAPPORT

## AB JULIUS

AB Julius  
Finsensvej 49-51, Julius Valentiners Vej 22-40 og P.G. Ramms Allé 66  
2000 Frederiksberg

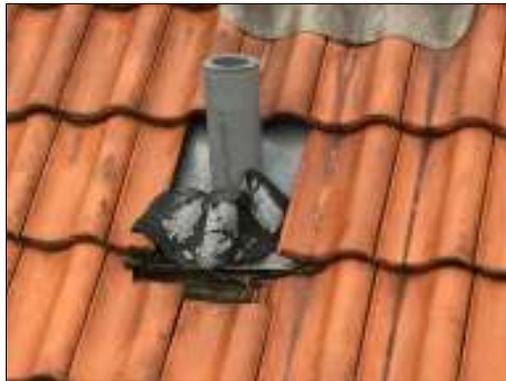
Defekt inddækning  
faldstammeudluftning

*Det anbefales at man udbedrer alle skader på taget nu, så skaderne ikke udvikler sig og for minimering af risiko for følgeskader på de øvrige bygningsdele."*

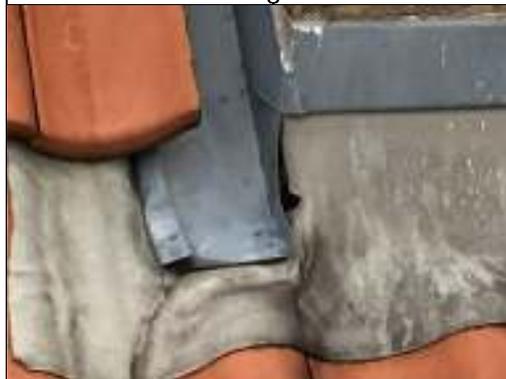
Skorsten fremstår med løse fuger, utæt inddækning revne i elastisk fuge, samt betonafdækning dækker ikke tilstrækkeligt ud over skorstenshul.

Defekt inddækning skorsten

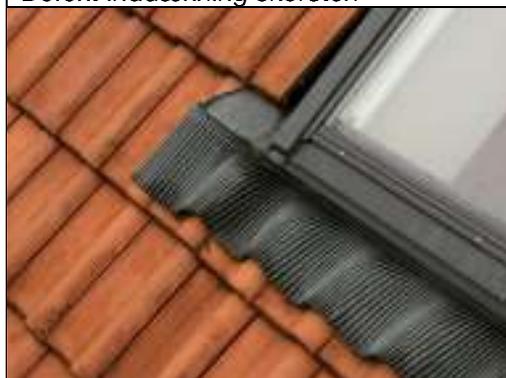
Forkert udført inddækning ved vindue

*(Indeholdt er ikke evt. flytning af ovenlysvinduer med forkert udført inddækning eller udbedring af eventuelle følgeskader såsom skimmel)*

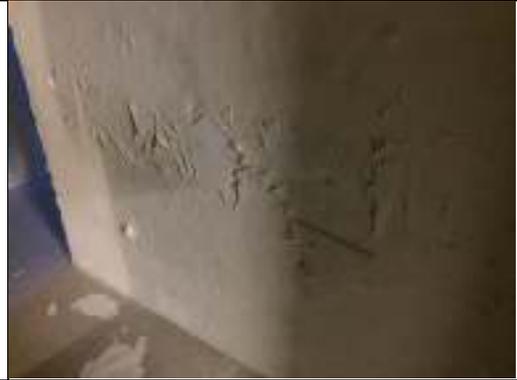
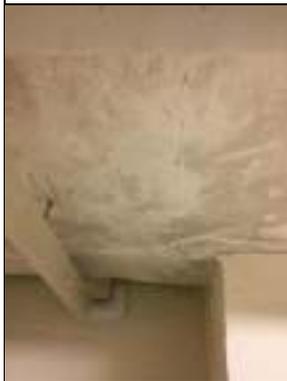
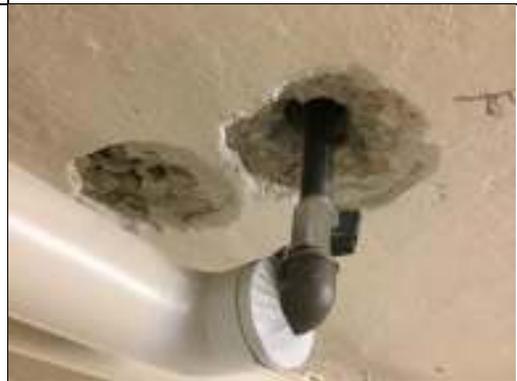
Kælder

Enkelte steder sås der revner eller små områder med manglende puds på lofter.

Pudsskader i lofter skal udbedres, da lofter fungerer som brandadskillelse mellem kælder og stueetagen.

**Udbedring af pudsskader i lofter, afsat beløb kr. 15.000 ekskl. moms.**

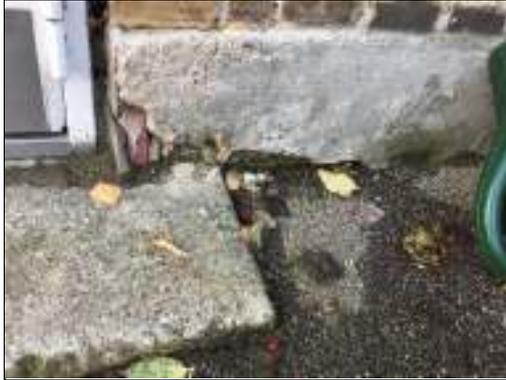
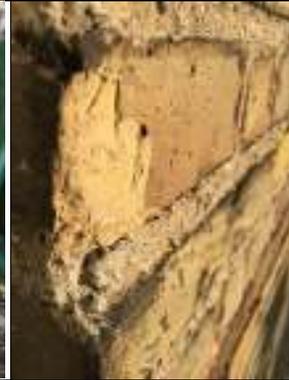
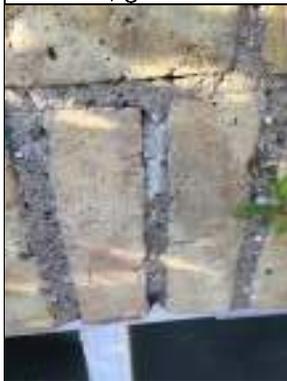
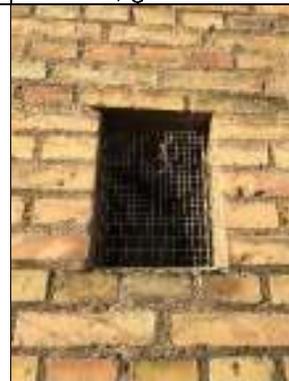
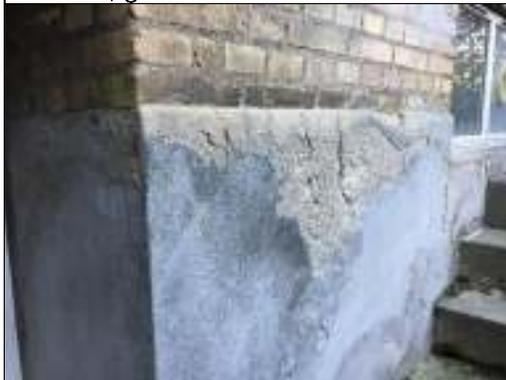
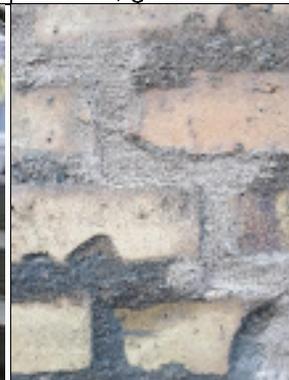
Facade, gård

Murværk fremstår tilsmudset med nogle revner og musetrapper. Fuger er flere steder med begyndende smuldrende overflade.

Den pudsede del af facaden er med revner over dør til fællesrummet, og ellers fremstår overfladen pæn.

På soklen ses flere revner og skader.

På nuværende tidspunkt bør man udbedre de revner, der er på facaderne. Musetrapper skal forankres med jern, for at skaderne ikke genopstår.

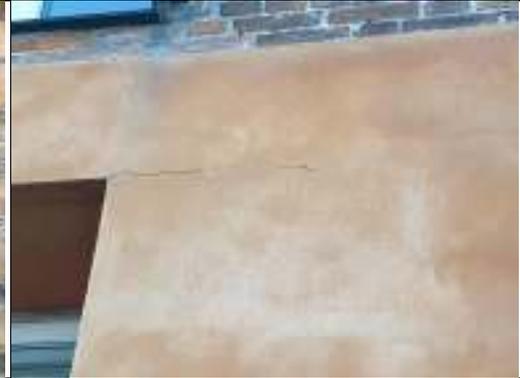
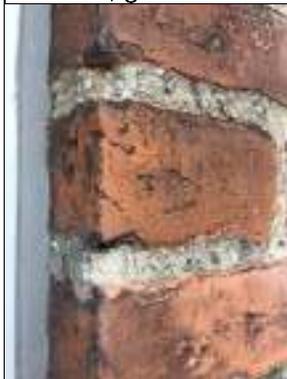
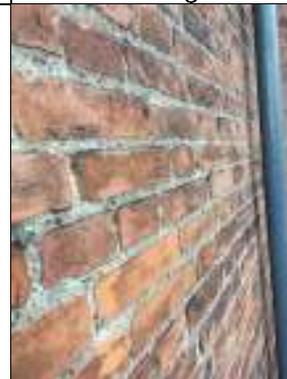
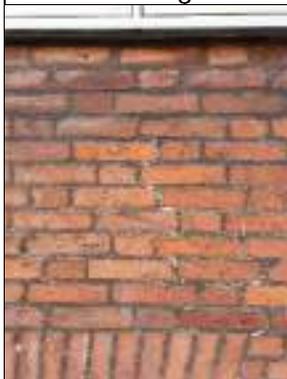
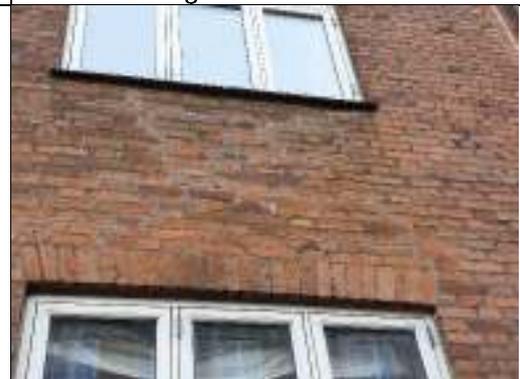
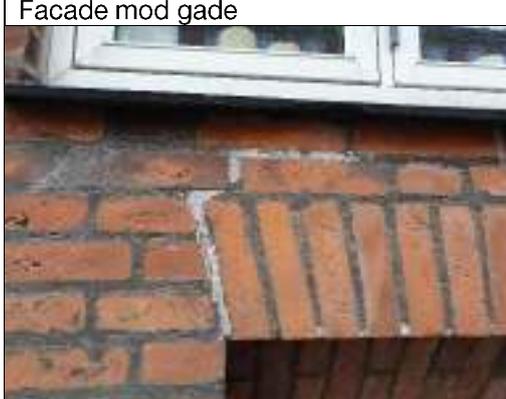
Facade mod gade

Murværk fremstår tilsmudset med nogle revner og musetrapper. Fuger er flere steder med begyndende smuldrende overflade.

På soklen ses flere revner og skader.

Sålbænke er flere steder med afskallende overflade og skader i forkanter. Generelt fremstår de i dårlig stand.

**Udbedring af skader på gadefacade, inkl. forankring med jern (ifm. andet arbejde på facaden), afsat beløb ca. kr. 250.000 ekskl. moms.**

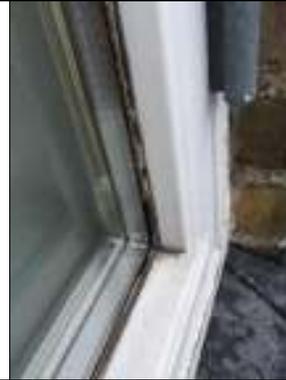
Vindue mod gård, med ny rude men ikke skiftet glasbånd = utæt

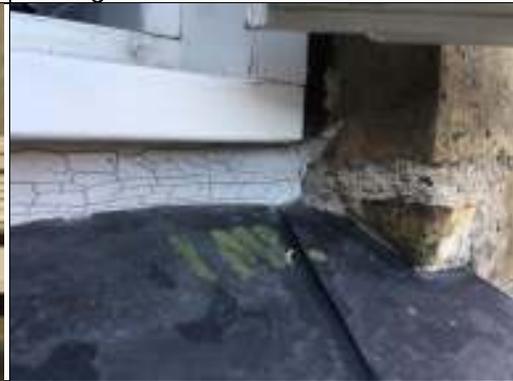
Vindue mod gård, fuge

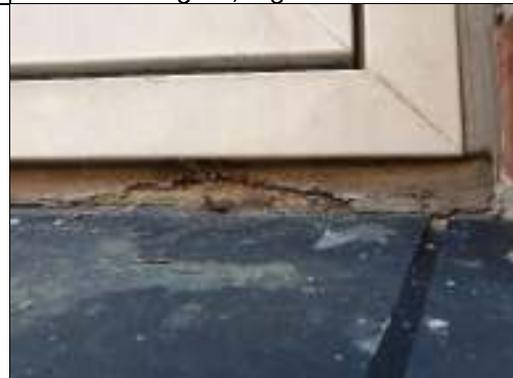
Vindue mod gade, fuge

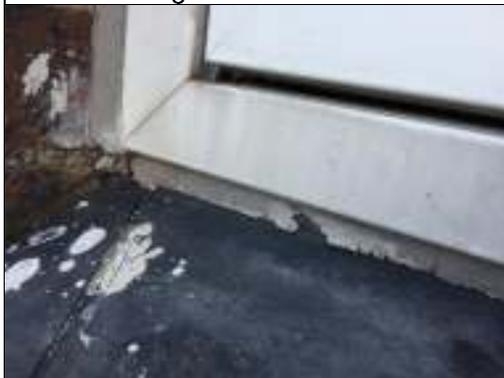
Vindue mod gade, fuge

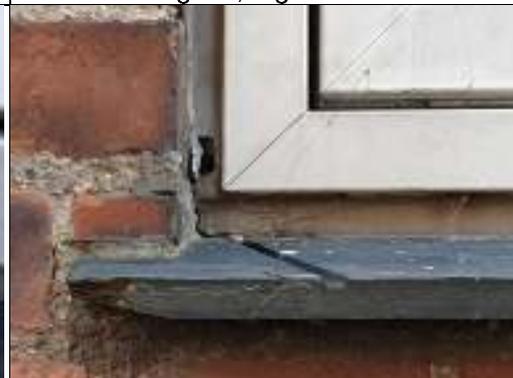
De ekspanderende fugebånd er begyndt at smuldre og blive nedbrudt. De elastiske fuger i bunden er hårde og med revner.

Vindue mod gade, fuge

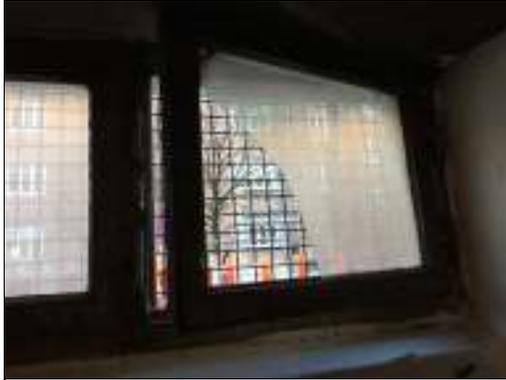
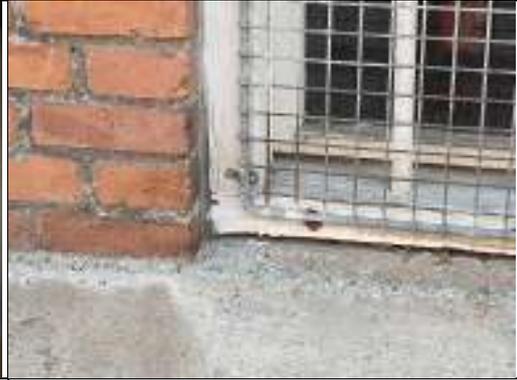
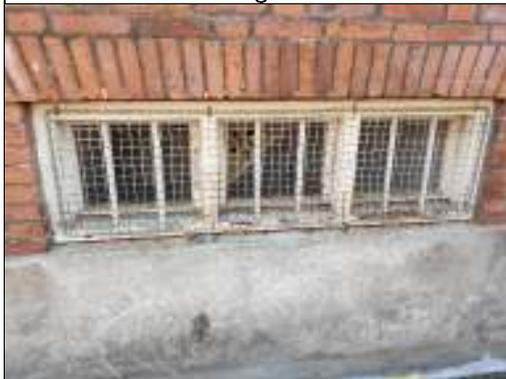
Kældervinduerne fremstår med revner i overfladerne, og flere er med revnede glas. Vinduerne fremstår meget slidte og i en stand, der kræver stort vedligehold for at bringe dem tilbage i god stand.

Kældervindue mod gade

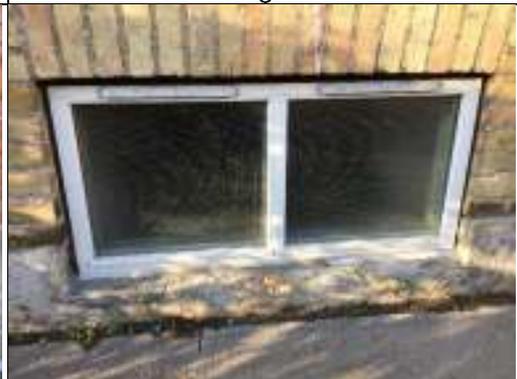
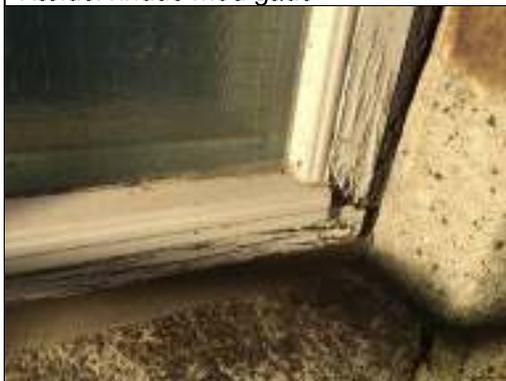
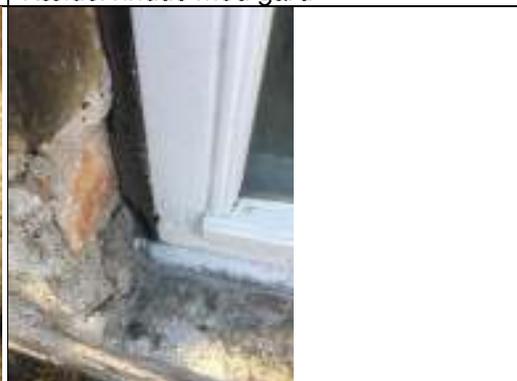
Kældervindue mod gård

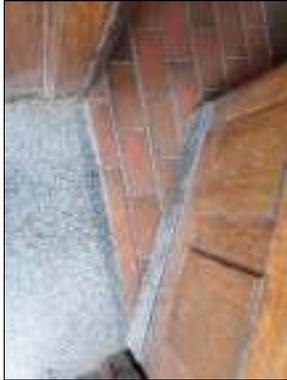
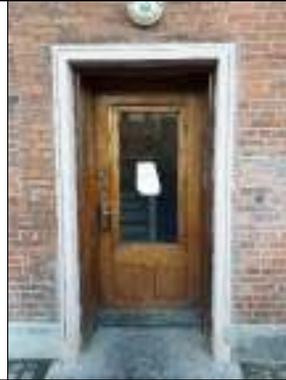
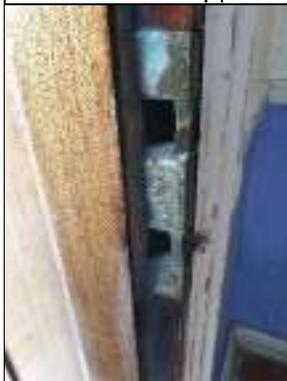
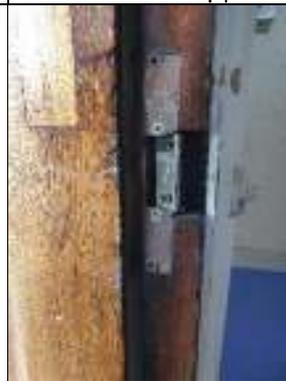
Dørene fremstår med slidte overflader med revner og begyndende afskallende maling. Beslag, dørpumper og sparkeplader er slidte og nogle steder løse. De ekspanderende fugebånd er begyndt at smuldre og blive nedbrudt.

Dør til hovedtrappe

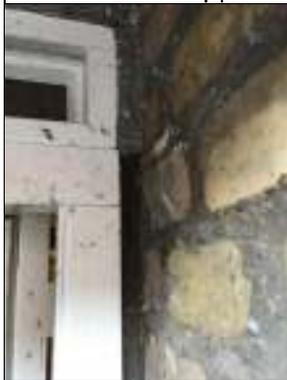
Dørene fremstår med slidte overflader med revner og begyndende afskallende maling. De ekspanderende fugebånd er begyndt at smuldre og blive nedbrudt.

Dør til kælder, fuge

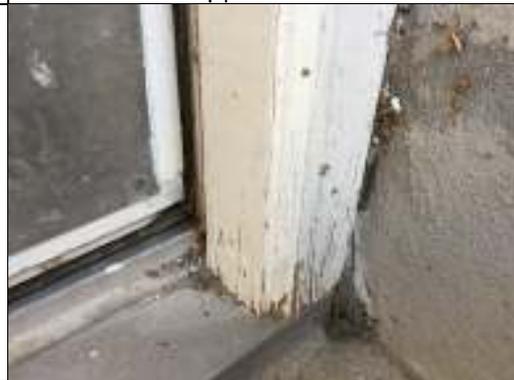
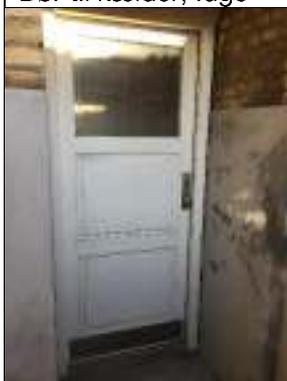
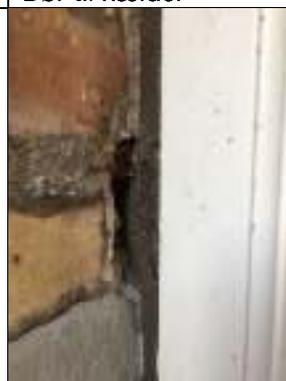
Dør til kælder

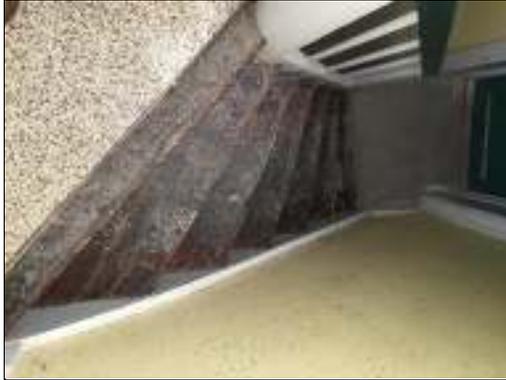
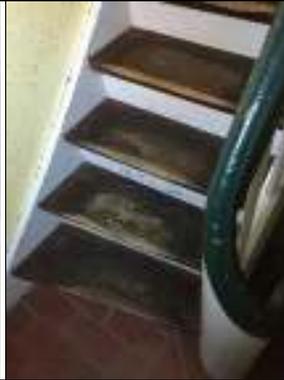
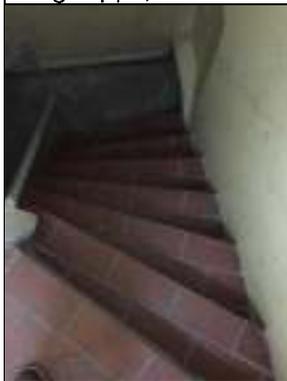
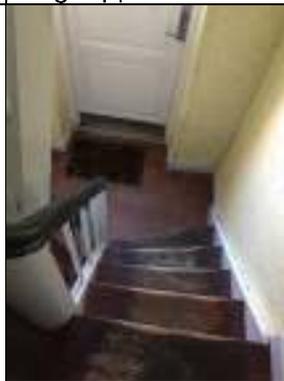
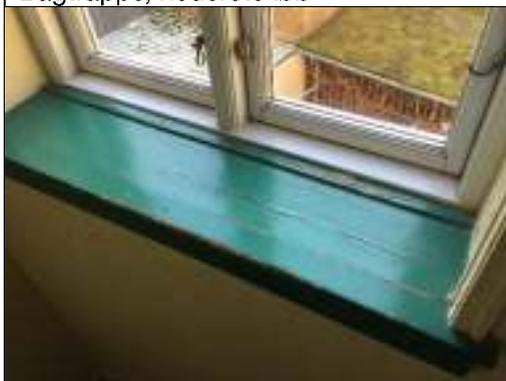
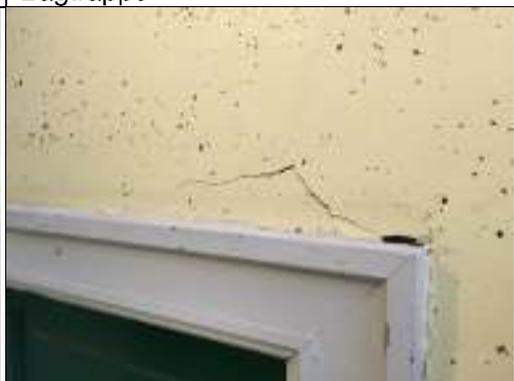
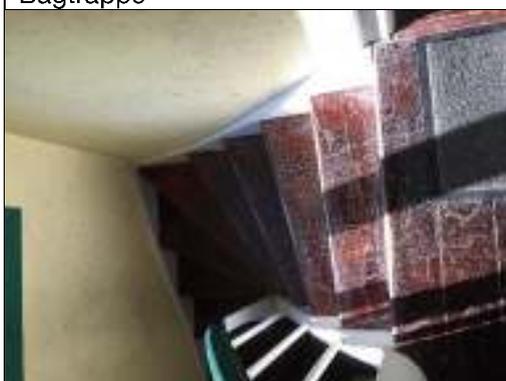
Værn fremstår med rustangreb flere steder.

Bagtrappe, nederste løb

Bagtrappe

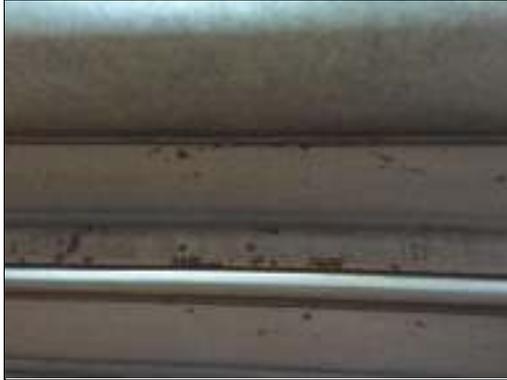
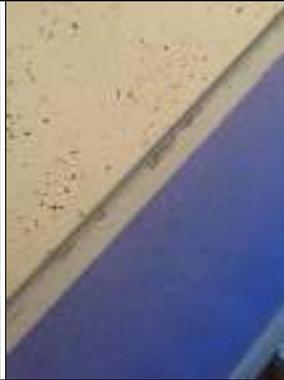
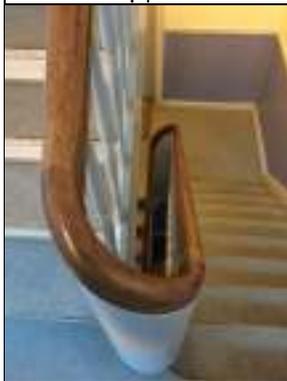
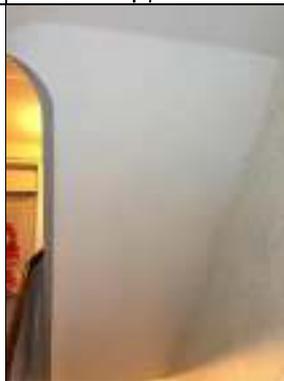
Indgangsparti med terrazzo eller klinker fremstår mange steder med revner og forskydninger, hvor der ligger bærejern i dækket.

Hovedtrappe

Revner i gulvene skyldes formentlig, at bærejernene er begyndt at udvide sig pga. rust. Hvornår gulvene bør udskiftes, er afhængig af bærejernenes tilstand, hvilket bør undersøges nærmere, og tilstanden bør følges.

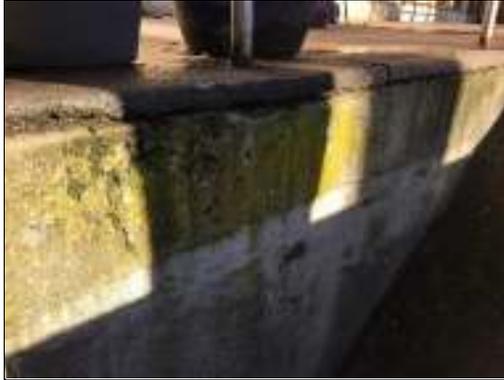
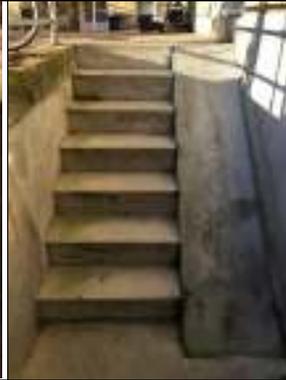
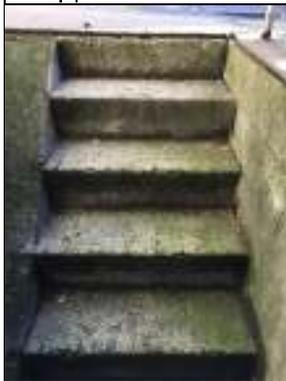
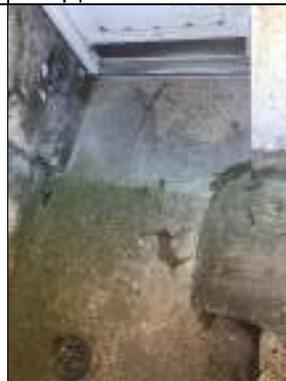
Kældertrapper fremstår generelt set i dårlig stand med revner og huller i betonen.

Trappe til kælder

Kældertrapper er generelt set i en sådan stand, at det anbefales, at de udskiftes i stedet for at begynde at reparere på dem. Ved udskiftning kan man lave opkanter, så vand fra terræn ikke kan løbe ned i kælderen. Såfremt man ikke foretager en udskiftning, skal man som minimum få repareret skader på trin og i bunden, da de kan give risiko for fald på trappen.

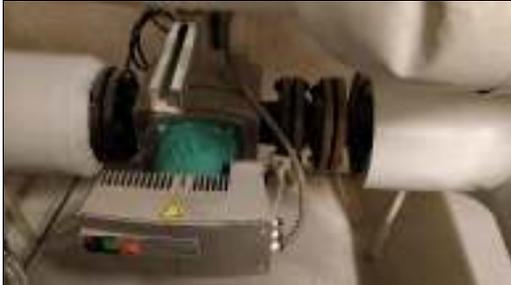
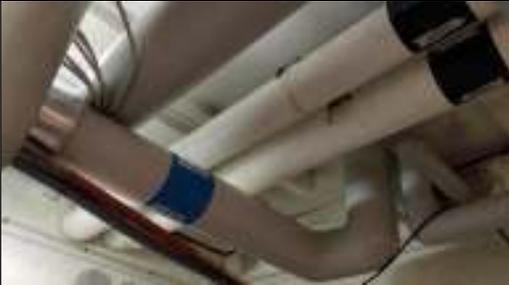
Centralvarmepumpe uden isoleringskappe	Blanding af ældre og nye rør i varmecentralen. Fjernvarmerør og centralvarmerør er nogle steder af ældre dato.

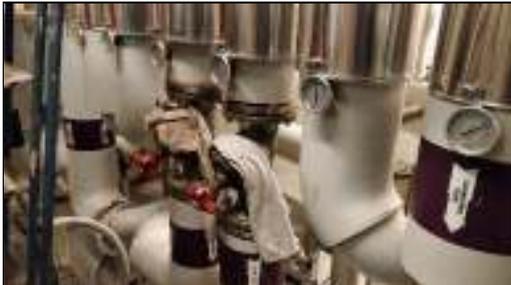
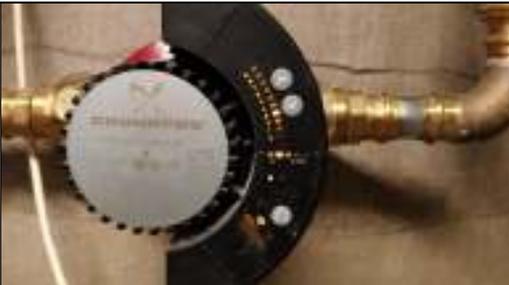
Afspærringsventiler uden isoleringskappe	Cirkulationspumpe på varmt brugsvand. Pumpe og rør fremstår uisolerede.

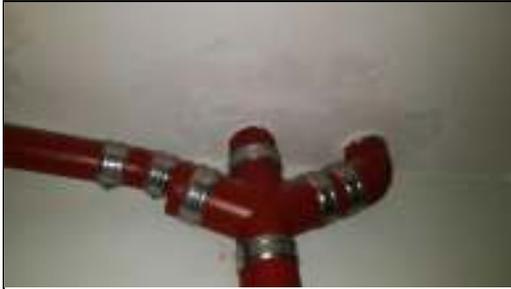
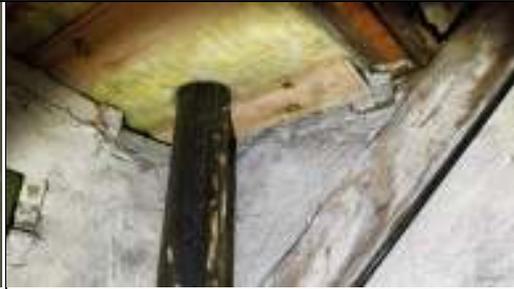
Nyere SML-støbejernsrør i bolig.	Udluftningsrør i gammelt støbejern. Røret er ikke kondensisoleret.

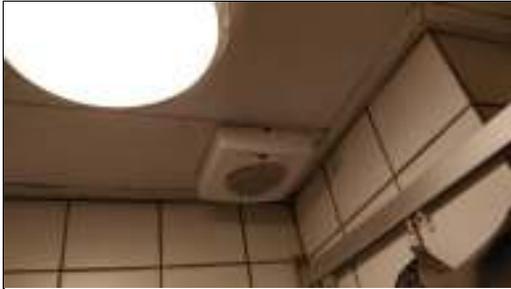
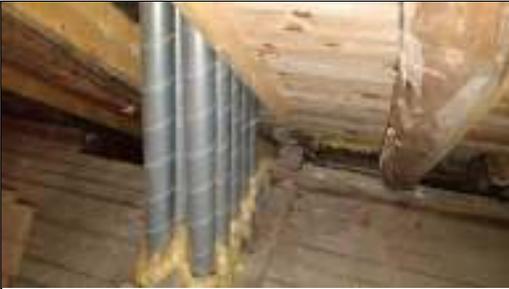
Udsugningsventilator monteret i aftrækskanal.	Aftrækskanaler er ført individuelt i tagrum over tag. Kanalerne mangler brandisolering. Det giver risiko for brandspredning fra en bolig til tagrummet. Kanalerne kan muligvis brandisoleres sammen. Der bør indhentes brandteknisk rådgivning.

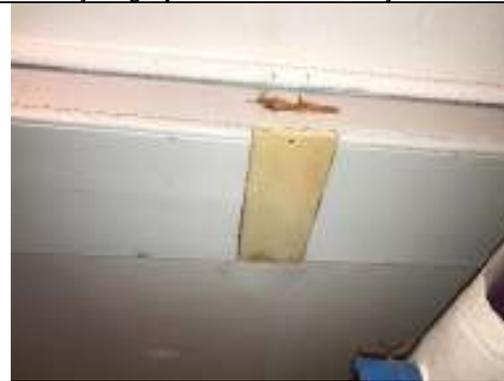
Reparation på træklemkasse.

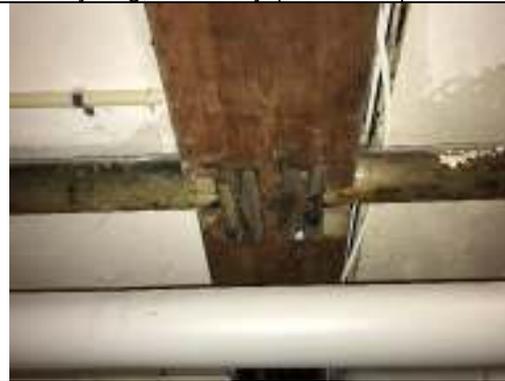
Løse forsyningsledninger ført under rør.

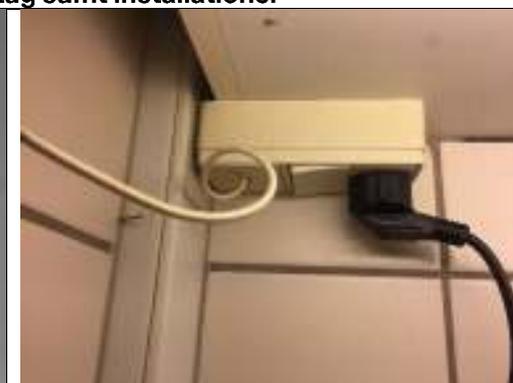
<p>Lampeudtag i stuk.</p>	<p>Ændret installation i et køkken.</p>

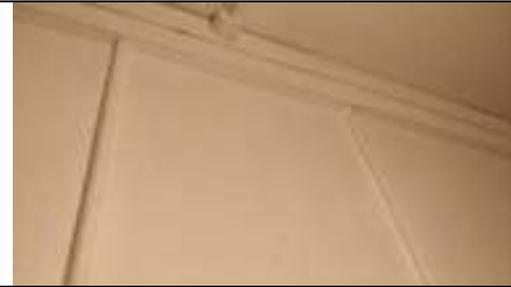
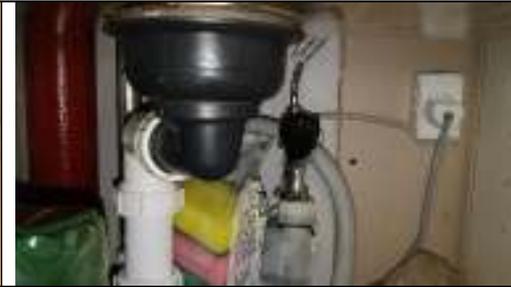
<p>Generelt ligger installationerne i træ-klemlister, i entreer og mellemgange.</p>	<p>Løst kabel til opvaskemaskine installation.</p>

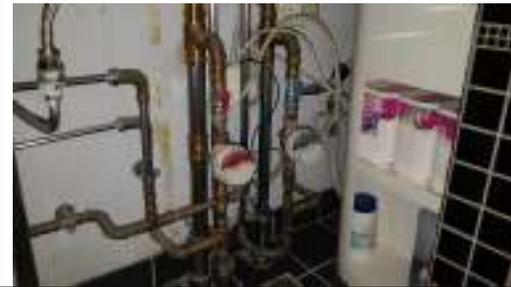
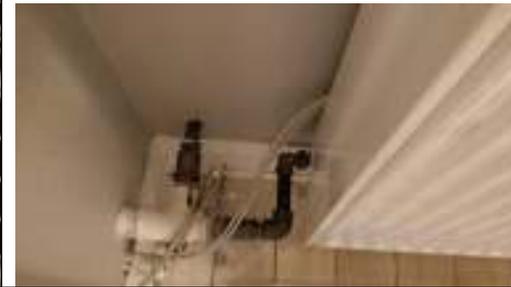
<p>Løse kabler uden samlinger, ulovligt.</p>	<p>Løse kabler uden samlinger, ulovligt.</p>

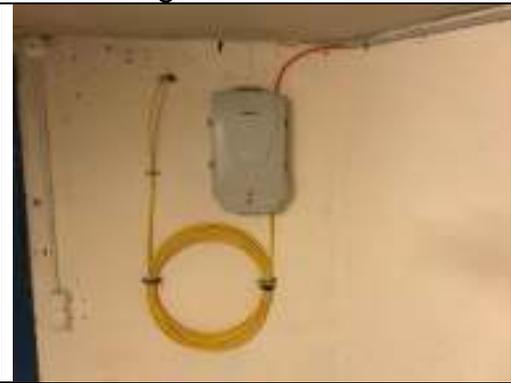
<p>Bolignet, fibia fiber-indføringen.</p>	<p>Antenneskab på bagtrappe.</p>

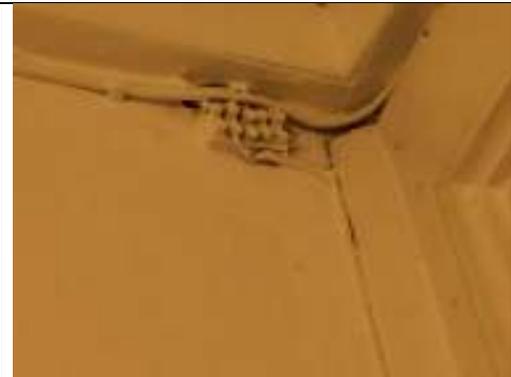
<p>Der ligger stadig gamle ringeanlæg installationer i ejendommen.</p>	<p>Løs kabling i kælder.</p>

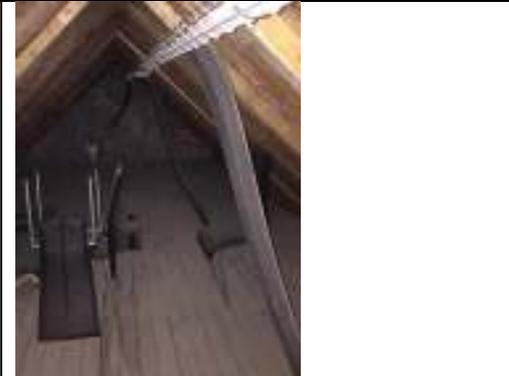
<p>Føringsvej til bolignet på loft.</p>	<p>Føringsvej til bolignet på loft, løse trækrør.</p>

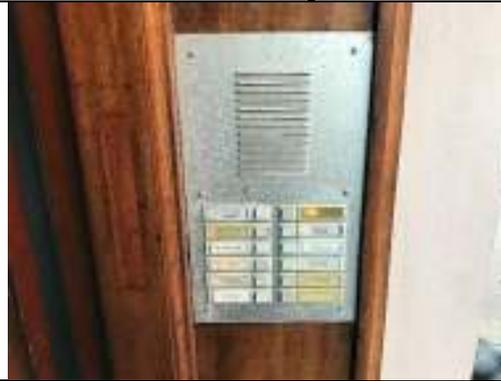
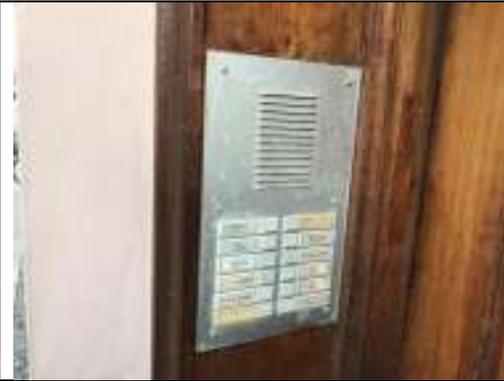
Gammelt VOCO dørtableau, med enkelte nyere tryk.	Gammelt VOCO dørtableau, anløbet i aluminiumsoverfladen.

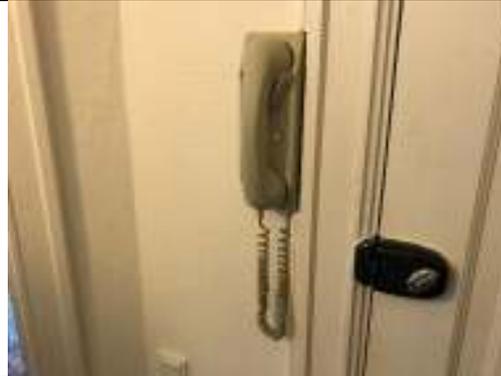
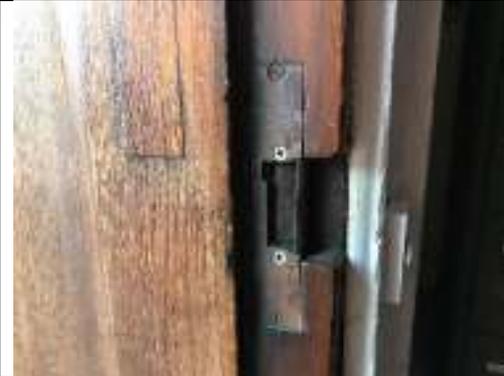
Gammel svartelefon i en bolig.	Gammelt el-slutblik.

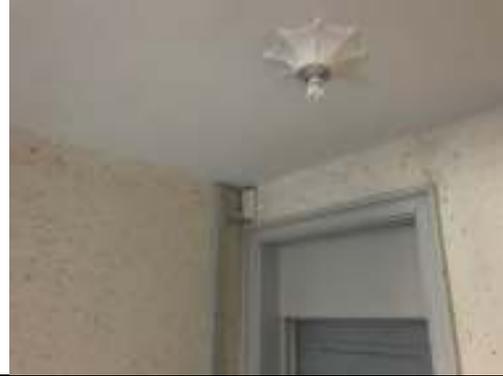
Lys og røgmelder på hovedtrapper.	Lys på hovedtrappe med lyskilder uden afskærmning.

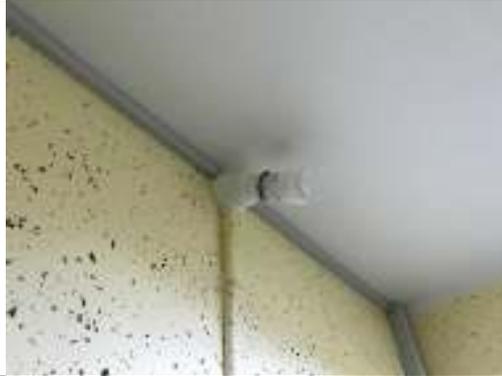
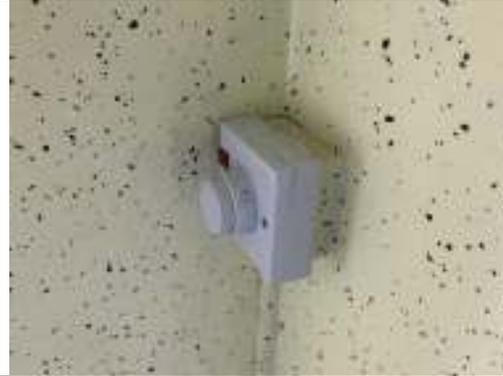
Fatning med lyskilde uden afskærmning, monteret på træunderlag.	Columbustryk monteret uden på et gammelt træ underlag.

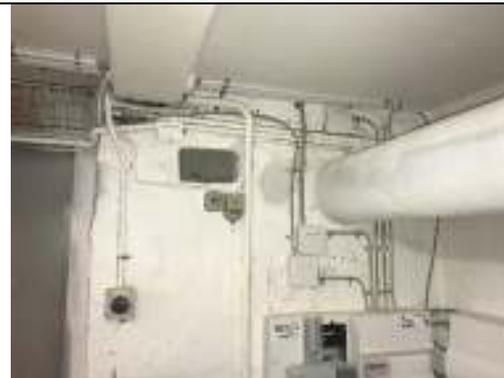
Installationer i kælderen, gamle fittingsinstallationer med stofisolerede ledninger.

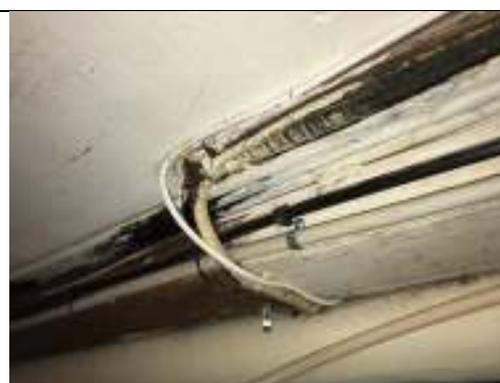
Gammelt tjærearmeret kabel og løse installationer.

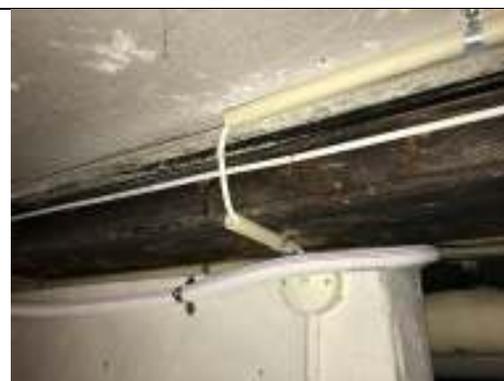
Kreativ fremføring af tilledninger i plastrør. Tilledningen sidder også i klemme under røret.

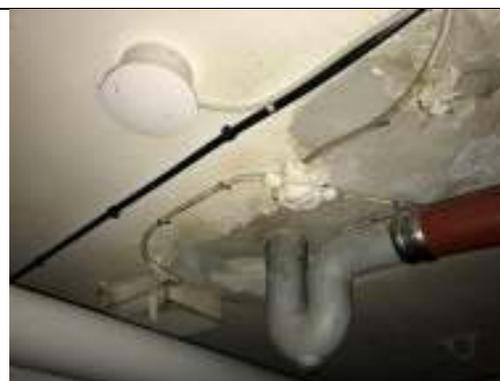
Ældre installationer samlet på loft i kælderen.

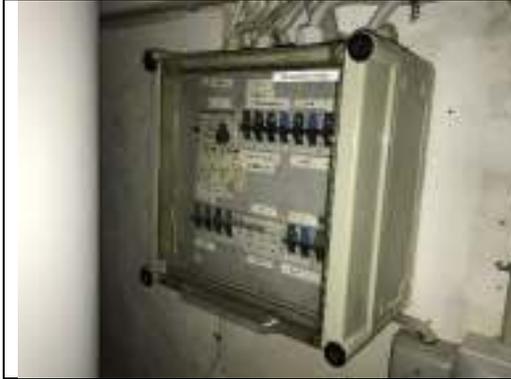
Ældre tavle i en varmecentral.

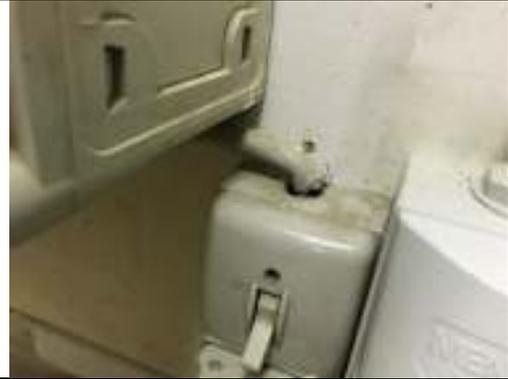
Klemt el-kabel, der ikke når helt ind i kapslingen.

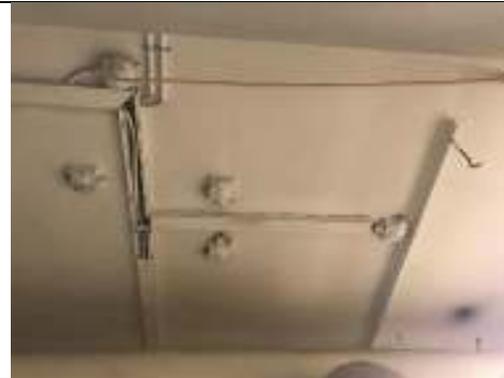
Gamle installationer på kælderloft, der mangler demontering.

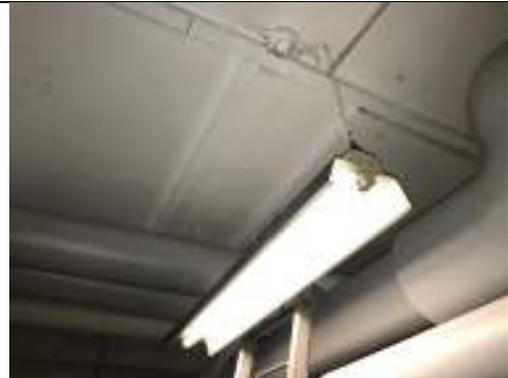
Ældre belysning med frit lysrør.

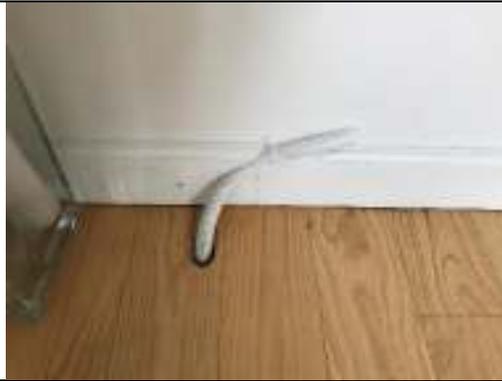
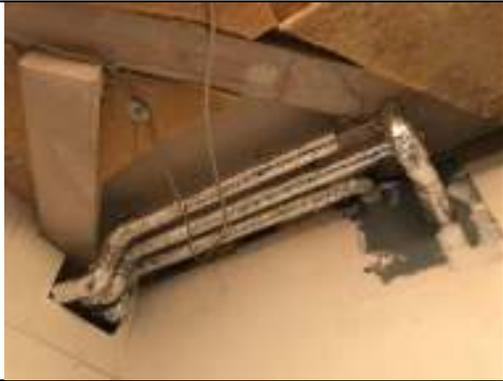
Ubeskyttet forsyningskabel.	Installationer ført under varmerør.

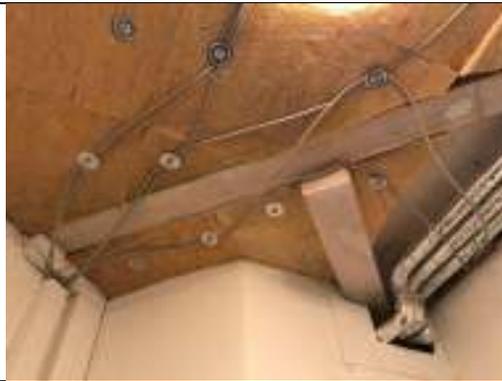
Ulovligt udførte installationer uden tilstrækkelig fastgørelse.	Ulovligt udførte installationer, lampeudtag og belysningsarmatur monteret på rockwool.

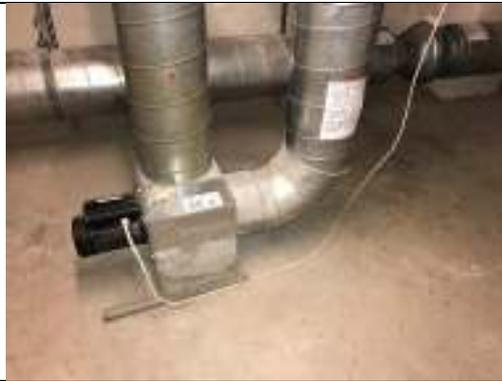
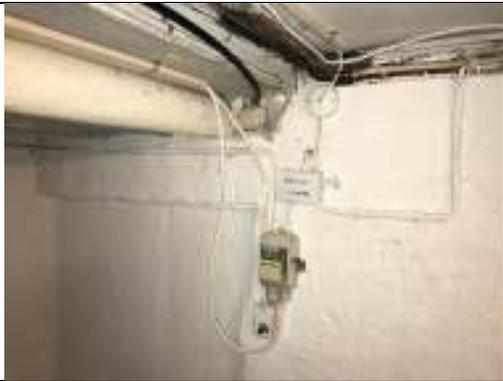
Løs tilledning på gulv.	Løse installationer og tilledninger.

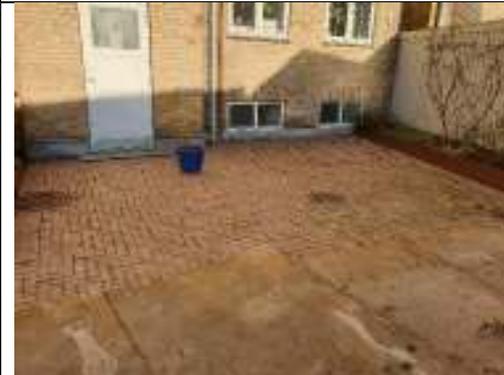
<p>Gård</p>	<p>Gårdbelægning</p>

Belægnings fremstår i dårlig stand, slidte, ujævne med revner, huller og lunger.
